# 漁港施設の空洞調査（小型地中レーダを使用して空洞状況を調査します。）

# 漁港施設の詳細調査保全対策業務（ストックマネジメント業務以後の詳細業務）

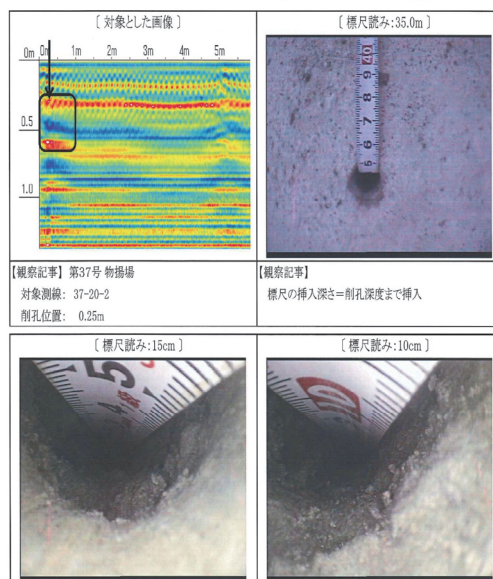
地点番号：F-14

作業名：CCDカメラによる空洞観察

内部撮影
